Politecnico di Milano

Dipartimento di Scienze e Tecnologie Aerospaziali
Corso di Sicurezza del Trasporto Aereo

Analisi Retrospettiva dell'Incidente Volo British Midland 92

Anno Accademico 2020/2021

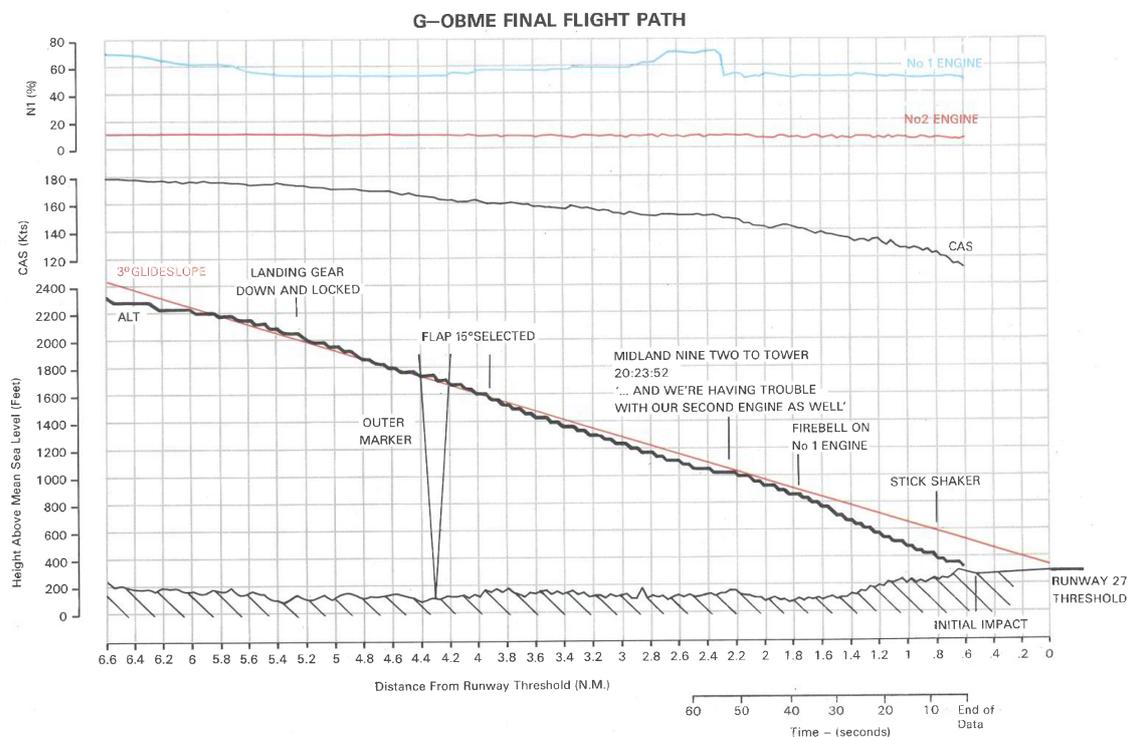
Figura 3.2: Final Flight Path - Fonte: [5]

Dalla Figura 3.2 (grafico azzurro) risulta molto evidente come durante le fasi terminali dell'avvicinamento il parametro N1 nel motore guasto è aumentato notevolmente in seguito alla necessità di recuperare il glidescope, ciò ha portato ad un ulteriore danneggiamento del motore, fino alla completa perdita di spinta. Si noti,

inoltre, che a quel punto il motore No.2 risultava già spento. Ulteriori parametri vengono riportati nelle Figure 3.4 e 3.5.

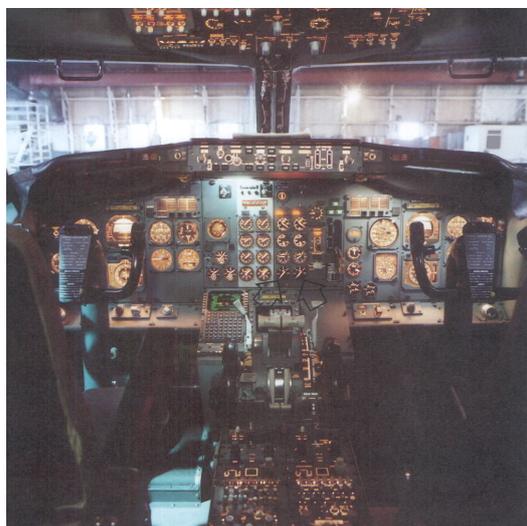
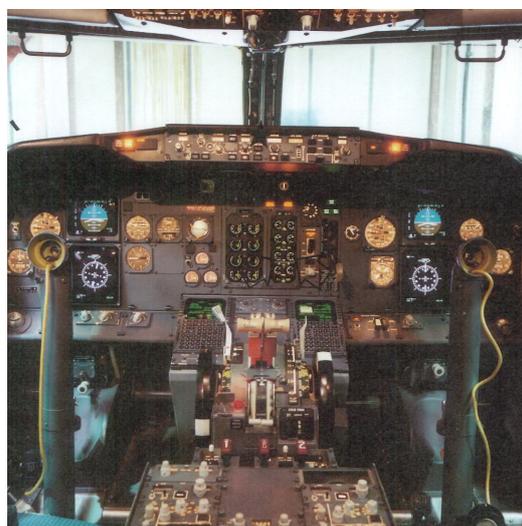
Figura 5.1: Confronto strumenti utilizzati per la visualizzazione dei parametri del motore

Un primo aspetto non poco importante è la (relativamente) poca esperienza dell'equipaggio di condotta sulla serie 400, la quale aveva subito diversi cambiamenti rispetto ai modelli precedenti, tra i quali i sistemi di interfaccia con l'equipaggio (Figura 5.1). Questo fattore, ha giocato un ruolo decisivo nella catena degli eventi: l'equipaggio, in quanto non familiare con il nuovo EIS a causa di un mancato addestramento al simulatore, ha mal interpretato le informazioni fornite dal velivolo facendogli spegnere il motore funzionante.

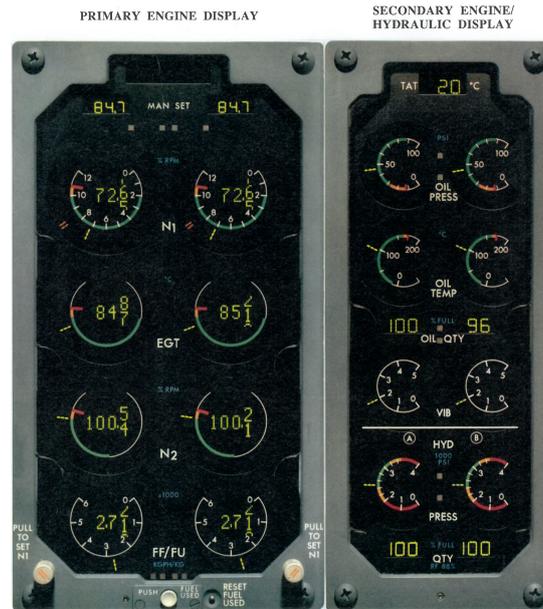
Figura 5.2: Esempio di EIS presente su G-OBME

In particolare, l'interfaccia dell'EIS mostra un indice delle vibrazioni sul motore tramite una "lancetta" verde digitale esterna al quadrante, come si può vedere nella Figura 5.2. Questa configurazione potrebbe aver degradato la capacità di lettura da parte dell'equipaggio, in quanto non del tutto familiare con la nuova grafica.

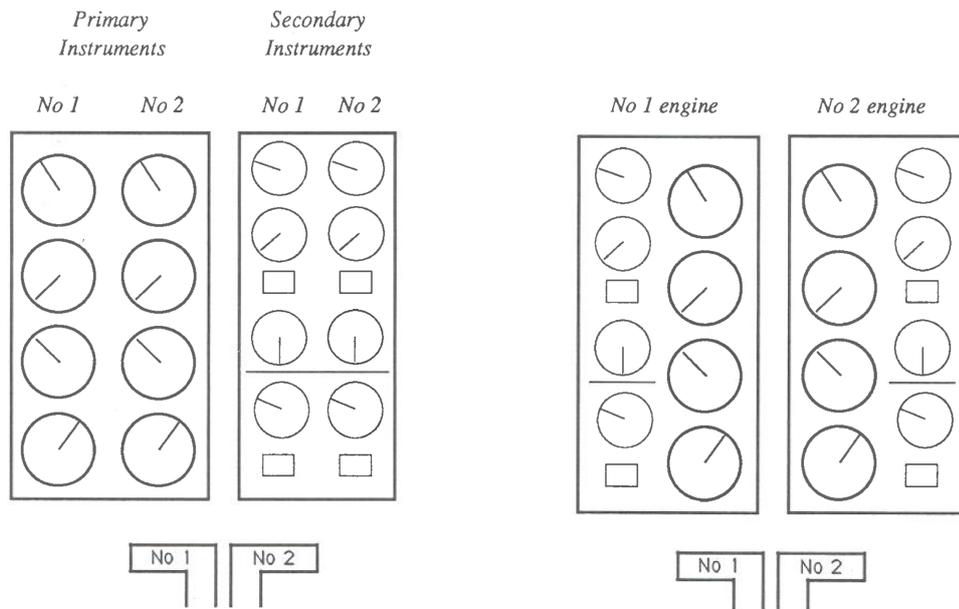
Dalle figure 5.3 risulta ben evidente come gli indicatori secondari dell'EIS montato su G-OBME siano disposti in linea d'aria con la manetta del secondo motore, con la possibilità (seppur remota se associata ad un opportuno addestramento) di scambiare i parametri letti con quelli del motore No.2.

(a) EIS presente su G-OBME

(b) EIS proposto
