Politecnico di Milano

Dipartimento di Scienze e Tecnologie Aerospaziali
Corso di Sicurezza del Trasporto Aereo

Analisi Retrospettiva dell'Incidente Volo British Midland 92

Anno Accademico 2020/2021

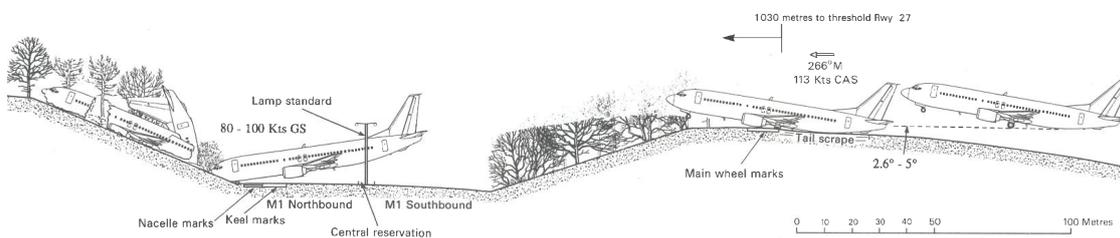
Figura 3.3: Sequenza dell'impatto - Fonte: [5]

Durante l'avvicinamento finale all'atterraggio, il motore No.1 ha subito una forte perdita di spinta a causa del danno secondario al fan dopo che la potenza era stata aumentata, portando alla perdita del controllo del velivolo e allo schianto al suolo. [6][2]

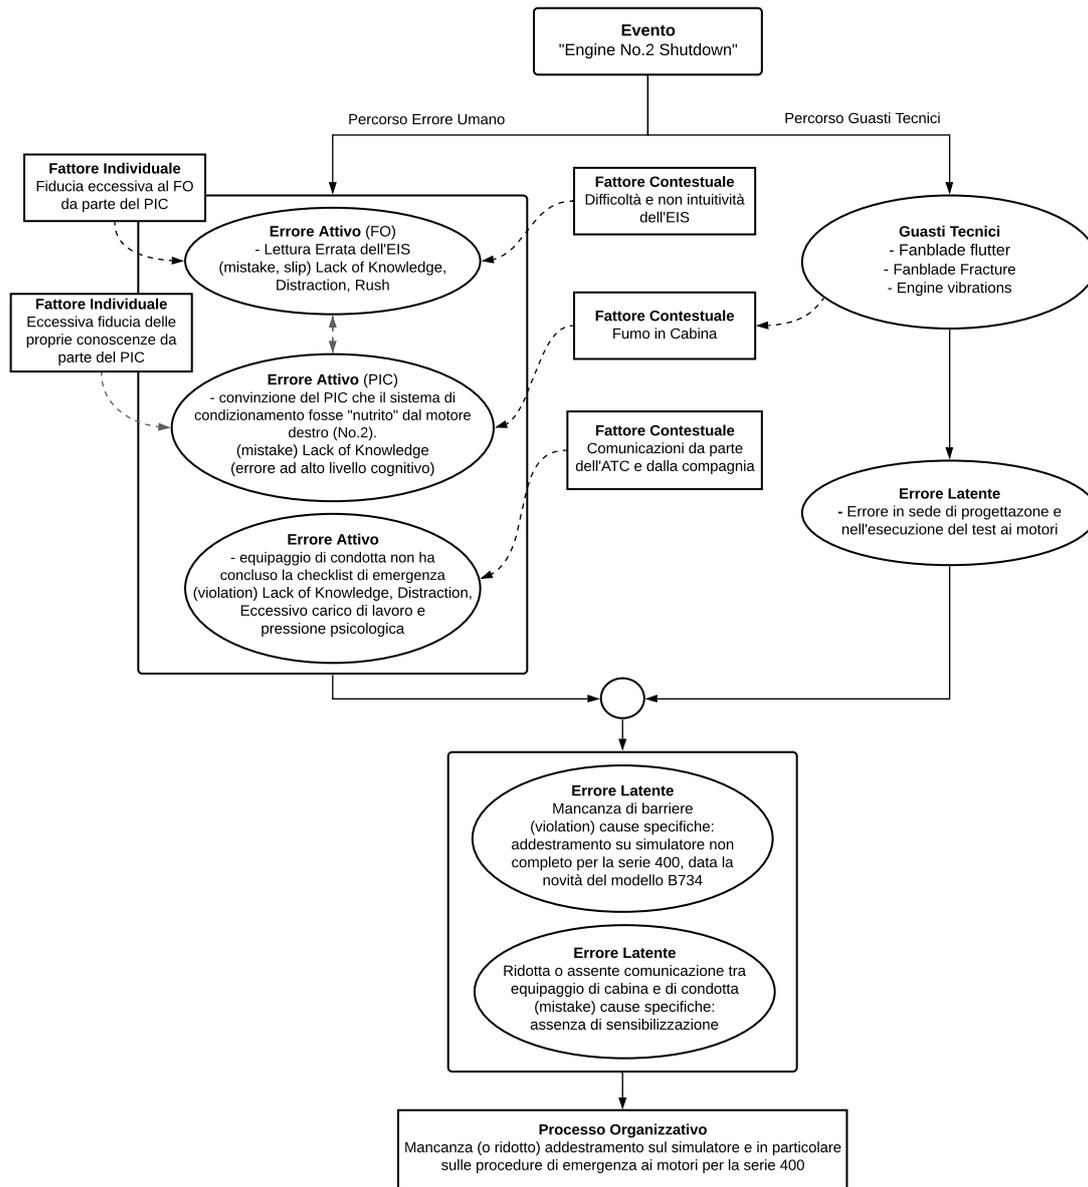
Figura 4.1: Analisi ISAAC

Un primo metodo utilizzato per l'identificazione delle cause primarie è la metodologia ISAAC, che consente di analizzare in contemporanea gli errori umani e i guasti tecnici. Inoltre, è possibile distinguere chiaramente tra gli effetti che certi errori latenti hanno sia sul sistema, che sulle prestazioni umane. Consente, infine, di identificare e distinguere le componenti nascoste (latenti) ed i fattori casuali ed esterni che sono sempre presenti e influenzano i comportamenti attivi e i guasti tecnici.

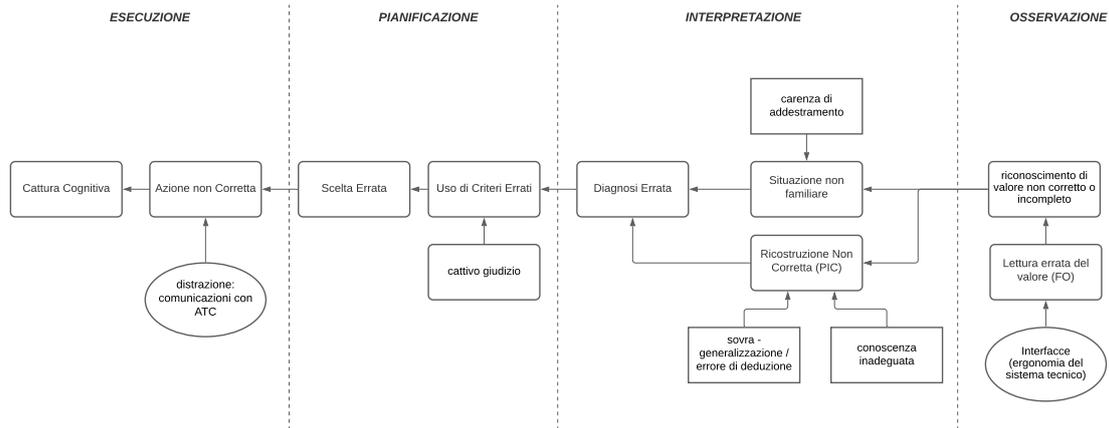
Figura 4.3: Schema CREAM

<i>Cause Effetti</i>	<i>Tassonomia</i>	<i>Osservazioni</i>
E	Effetto Generico	Azione non corretta	<i>Il primo ufficiale spegne il motore destro (No.2)</i>
X	Effetto Specifico	Cattura cognitiva	<i>L'equipaggio è convinto di aver risolto il problema</i>
E	Causa Generica	Scelta errata di alternativa	<i>(\Rightarrow PIAN)</i>
	Causa Specifica		
	Causa Esterna	Comunicazione: distrazione	
	<i>Cause Effetti</i>	<i>Tassonomia</i>	<i>Osservazioni</i>
P	Effetto Generico	Scelta errata di alternativa	<i>Il Primo Ufficiale comunica al Comandante che il motore No.2 è quello che causa il problema</i>
	Effetto Specifico	Uso di criteri errati	<i>Il Comandante sceglie basandosi sulla sua conoscenza dei precedenti modelli di B737</i>
A	Causa Generica	Diagnosi errata	<i>(\Rightarrow INT)</i>
N	Causa Specifica	Cattivo giudizio

<i>Cause Effetti</i>	<i>Tassonomia</i>	<i>Osservazioni</i>
I	Effetto Generico	Diagnosi errata	<i>L'equipaggio non è in grado di riconoscere il problema</i>
	Effetto Specifico	<ul style="list-style-type: none"> • Ricostruzione non corretta(PIC) • Situazione non familiare 	<i>L'equipaggio non era a conoscenza delle modifiche apportate ad alcuni impianti nel B737-400</i>
T	Causa Generica	Incorretto riconoscimento di valore	(\Rightarrow OSS)
	Causa Specifica	<ul style="list-style-type: none"> • Conoscenza inadeguata • Carenza di addestramento • Sovra-generalizzazione / errore di deduzione

<i>Cause Effetti</i>	<i>Tassonomia</i>	<i>Osservazioni</i>
O	Effetto Generico	Incorretto riconoscimento di valore	
	Effetto Specifico	Lettura errata del valore (FO)	<i>A causa del layout non intuitivo degli strumenti e del ridotto addestramento</i>
S	Causa Generica		
S	Causa Specifica	<ul style="list-style-type: none"> • Carenza di attenzione • Carenza di addestramento 	
	Causa Esterna	Ergonomia del sistema tecnico: interfacce	<i>Bassa visibilità degli indicatori degli strumenti</i>

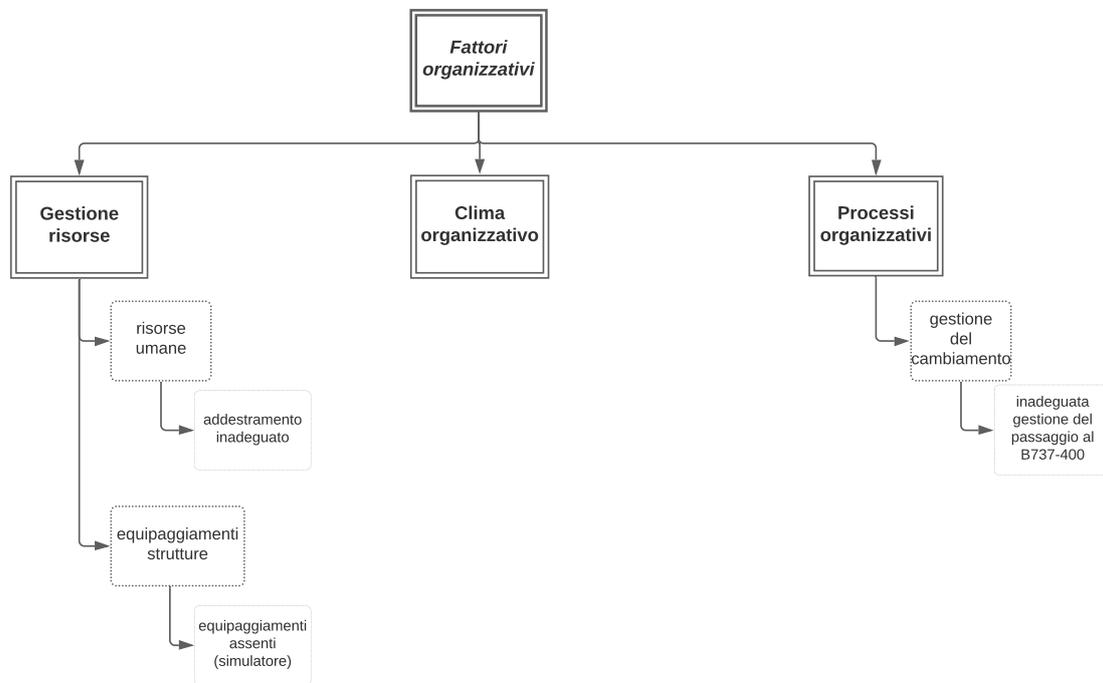
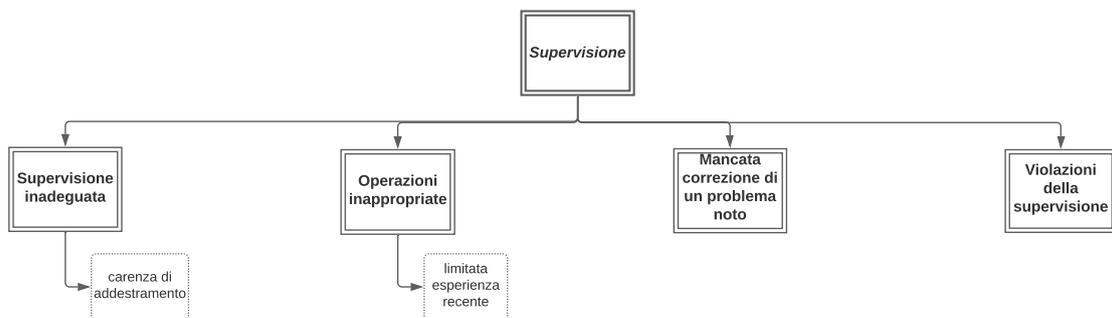
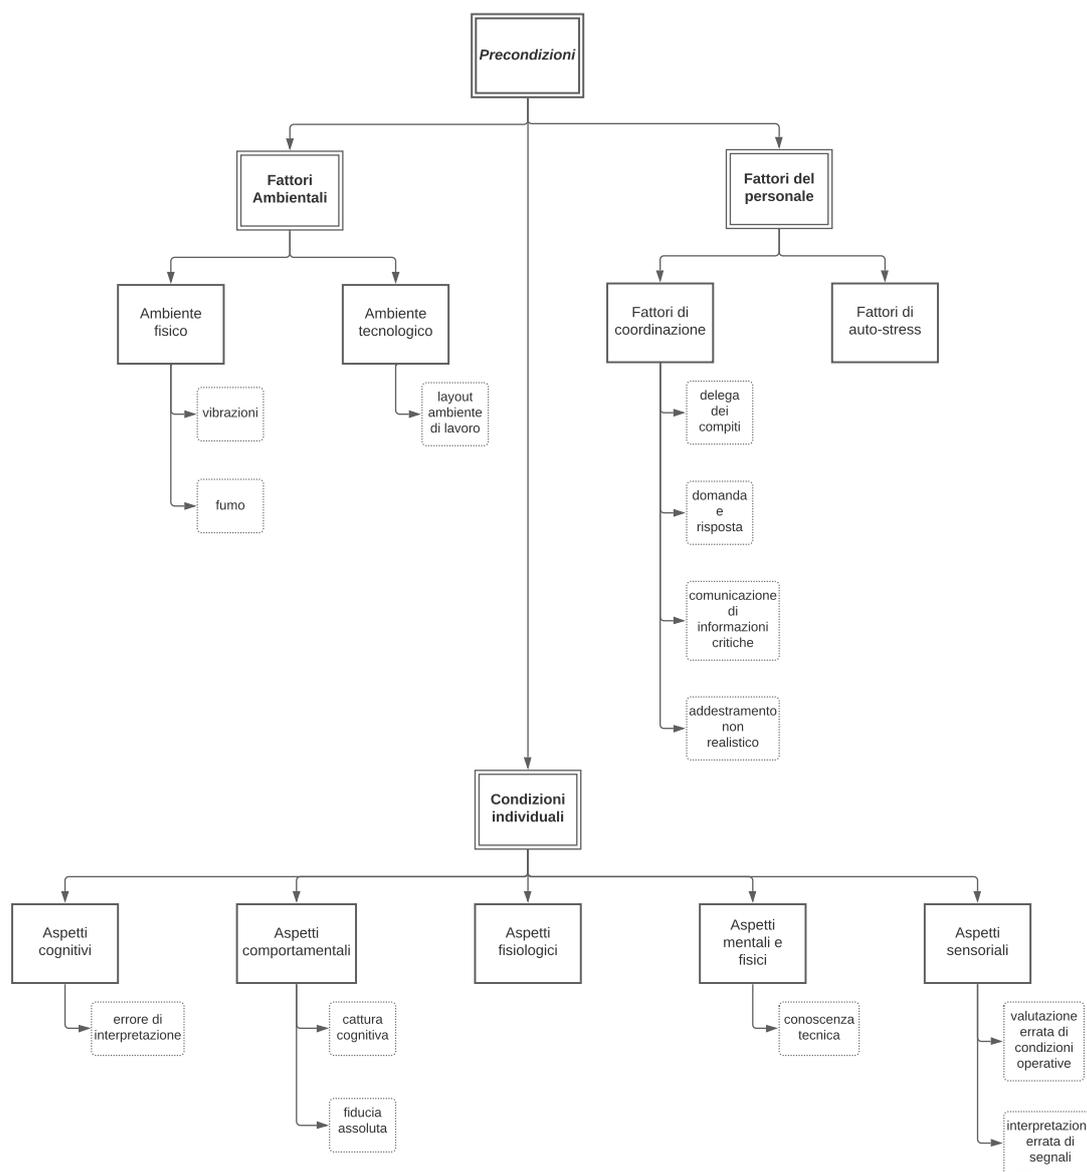
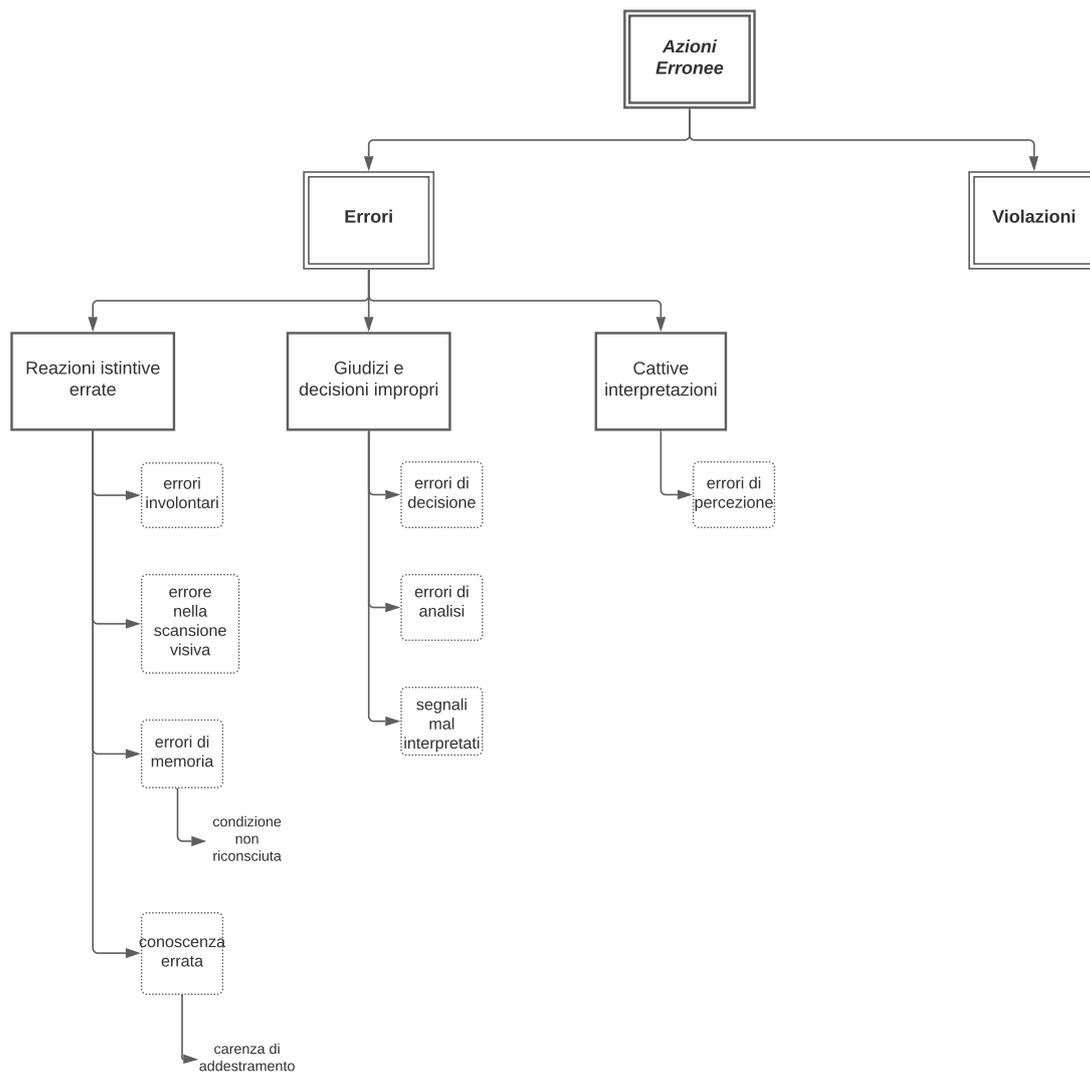
Figura 4.4: Analisi HFACS

La tassonomia Human Factor Analysis and Classification System (HFACS) si struttura su quattro livelli generali correlati da possibili elementi contributivi e descrittivi degli errori umani, che si riallacciano alla tassonomia e Modello Organizzativo degli errori umani di Reason. Nell’analisi retrospettiva, i quattro livelli generali vengono considerati in sequenza, partendo dalle manifestazioni degli errori, per poi risalire a possibili errori latenti e correlazioni a livelli più alti dell’organizzazione.
